Как защитить храм от сажи и копоти

Загрязнение интерьеров церквей продуктами горения свечей и лампадного масла становится сегодня серьезной проблемой

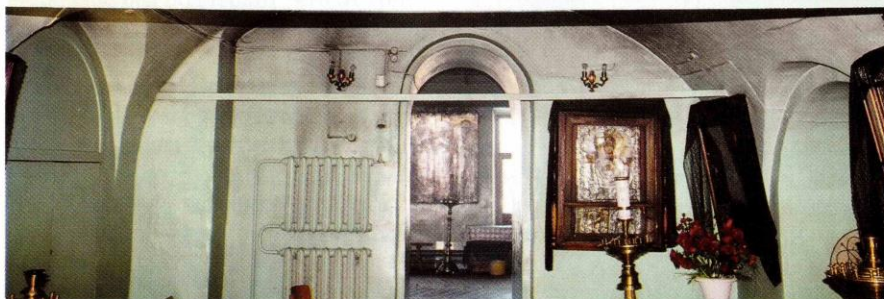
Слева, справа

Слой загрязнений на поверхности стен в результате сорбции продуктов неполного сгорания свечей и лампадного масла

Таким образом, основной причиной, вызывающей загрязнение и разрушение элементов интерьера и церковной утвари, является сорбция продуктов неполного сгорания свечей и лампадного масла на их поверхностях. Причем на скорость и масштабы загрязнения существенное влияние оказывают температура, влажность, пористость и другие свойства поверхности.

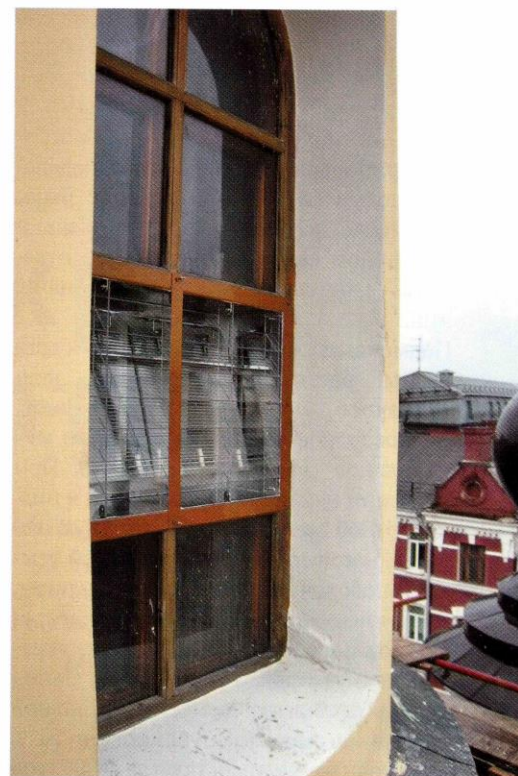
Пример использования аэрационных устройств для естественной вентиляции церковных зданий

- в каждом окне первого яруса следует установить открывающиеся элементы (форточки) северного и южного фасадов, а также во всех апсидах;
- во фрагментах оконных блоков второго яруса (и выше) — открывающиеся элементы с электрическим приводом;
- обеспечить установку аэрационных устройств;
- в помещении алтаря, в зоне розжига и подвески кадила предусмотреть местную вытяжку.
